## **UPAYA PENINGKATAN KESELAMATAN LALU LINTAS PADA JALAN TIRTO JOYO KOTA MALANG DENGAN PEMASANGAN *MIRROR CONVEX***

**Lintang Satiti Mahabella<sup>1</sup>, Dyah Roewitawati<sup>2</sup>, Amalia Nur Adibah<sup>3</sup>**

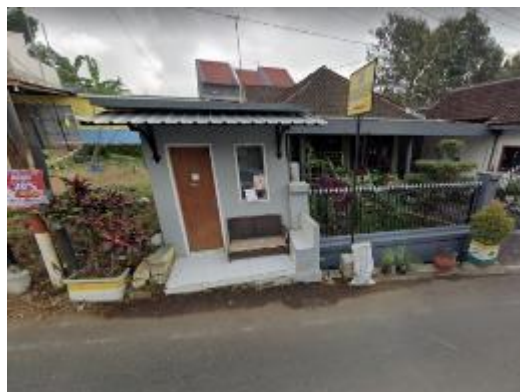
**Gambar 1 Titik Pemasangan *Convex Mirror* ke-1**

Berdasarkan hasil survei dan diskusi dengan pengurus RW, tim menentukan lokasi pemasangan *mirror convex* yang paling tepat dan strategis. Penentuan titik pemasangan ini didasarkan pada identifikasi titik rawan kecelakaan, yang kurang rambu – rambu sehingga menyebabkan kurangnya kewaspadaan pengemudi kendaraan (Mardiana, 2021). Penentuan lokasi mempertimbangkan sudut pandang pengendara, tinggi pemasangan, serta kondisi lingkungan sekitar agar cermin tidak mengganggu atau mudah rusak. Pada samping kanan dan kiri ruas Jalan Tirto Joyo difungsikan sebagai area permukiman, baik dalam bentuk perkampungan maupun perumahan. Dengan padatnya jumlah penduduk pada permukiman area Jalan Tirto Joyo, ruas jalan utama yang menghubungkan jalan - jalan perkampungan dan perumahan merupakan area yang rawan akan kecelakaan, yang dipetakan dalam Gambar 1 dan 2.

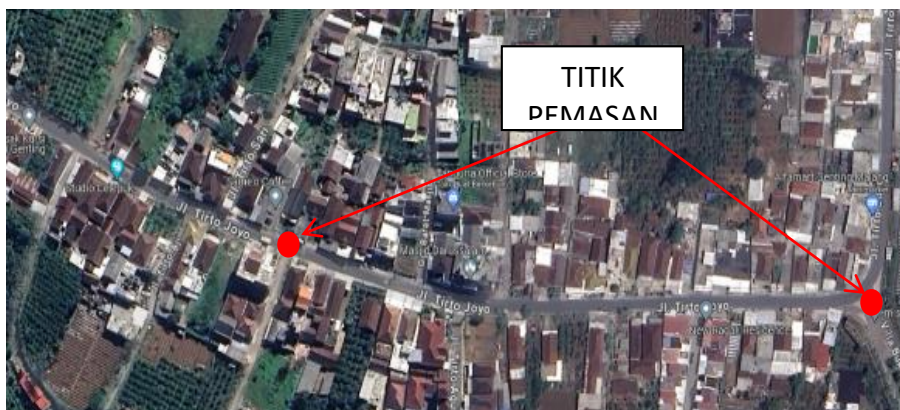
**Gambar 5 Layout Titik Pemasangan Convex Mirror pada Jalan Tirto Joyo**

Pelaksanaan kegiatan dilanjutkan dengan penentuan titik pemasangan cermin convex, yang dilanjutkan dengan pelaksanaan pemasangan di lokasi yang telah disepakati. Berdasarkan hasil observasi awal, ditemukan beberapa titik dengan jarak pandang terbatas, terutama pada tikungan dan pertemuan jalan kecil dengan jalan utama. Tikungan dengan radius kelok yang kecil dan sudut kelengkungan yang tajam meningkatkan frekuensi kecelakaan, terutama di jalan menurun (Valdianysah et al., 2025). Titik-titik ini dinilai cukup berisiko karena sering menyebabkan pengemudi tidak bisa melihat kendaraan dari arah lain secara langsung, terutama saat melintas dalam kecepatan sedang maupun saat keluar dari gang sempit.

Setelah dilakukan koordinasi dengan pihak RW dan warga setempat, dipilih dua titik strategis untuk pemasangan *mirror convex*. Kedua cermin tersebut dipasang dengan mempertimbangkan arah datang kendaraan dan ketinggian yang sesuai agar pantulan dapat terlihat dengan jelas oleh pengendara roda dua maupun roda empat. Titik pemasangan *mirror convex* disepakati pada titik persimpangan jalan antara jalan Tirto Joyo dengan jalan perkampungan), yang padat penduduk dan rawan terjadinya kecelakaan (Gambar 5).

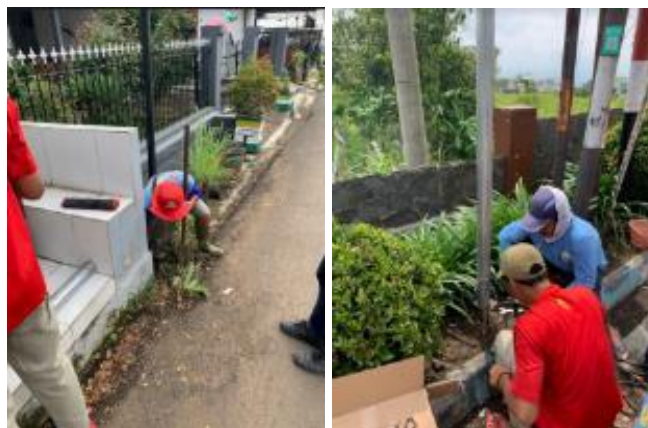
**Gambar 6 Penggalian Lubang Pondasi dan Pemasangan Tiang Penyangga Cermin Convex**

Pekerjaan pemasangan dilakukan pada tanggal 6 November 2022, dengan partisipasi aktif warga RW 07 Kelurahan Merjosari. Pada pelaksanaannya, tim pengabdian mengawasi pelaksanaan dengan menggali lubang pada titik pemasangan cermin convex sedalam 2 meter, yang digunakan sebagai ruang untuk pondasi, yang selanjutnya dipasang tiang dengan diameter 2,5” cm dan tinggi 3m (Gambar 6).

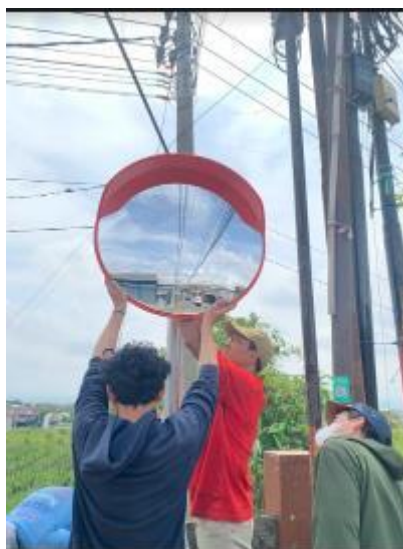
**Gambar 8 Pengaturan Arah Pantulan dan Kemiringan Cermin Convex**

Setelah tiang tersebut didirikan, pemasangan *mirror convex* dengan diameter 80 cm kemudian diatur sudut kemiringan dan pantulan bayangan cermin yang aman bagi pengendara. Pengujian pantulan cermin dilakukan setelah selesai pemasangan, dengan melakukan pengujian pantulan lapang pandang. Hal ini dilakukan untuk memastikan bahwa pantulan kondisi jalan pada cermin *convex* telah sesuai dengan jangkauan pengendara kendaraan yang melintas (Hendriyani et al., 2023).
